## エアレスパターンのテール ( Tailing )

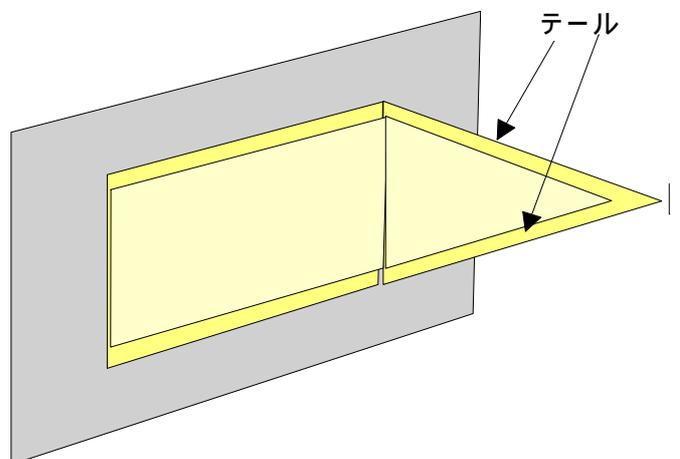
エアレススプレーの際、スプレーパターンの両端に太い線が生じる現象。テール部は塗料の吐出量が多く膜厚不均一になり、流れや膜厚不均一、外観不良となる。

a . 塗装時の塗料粘度が高い場合

b . 希釈シンナーが不適合による場合

溶解力不足により塗料の粘度が低下せず起こる。初期のテールは洗浄溶剤が悪い。

c . 塗装機の整備不足による場合

塗装圧力が上らないか、チップの形状不良が原因で起こる。

d . 塗装機条件の不適合による場合

塗料品質に適した塗装圧力が得られない機種を使用した場合や一次圧が低い場合。

e . 塗装機の不適合による場合

特殊塗料の場合は専用のエアレス機が必要。( 無機ジンクリッチペイント、超膜厚塗料、エポキシガラスフレーク塗料等 )

a . 適正量の希釈をする。

b . 適正シンナーを使用する。

c . 塗装前に塗装機の整備・清掃を十分に行う。

d . 塗装前に塗装条件を十分に確認する。

( 一次圧、二次圧の調整、チップの選択、ホースの長さ等 )

e . 塗料タイプに合った適性な塗装機を選ぶ。
