## スプレーパターンが狭まる ( Narrow of the spray pattern )

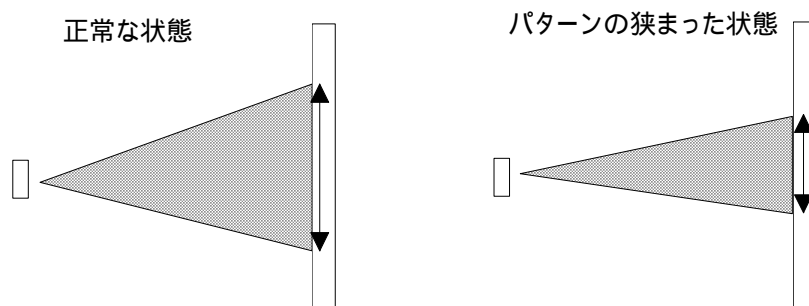
スプレーの連続的使用に際し、スプレーパターン幅が一定の状態から狭くなる現象。

2液形塗料では塗装中に塗料の反応が進むため粘度上昇が原因で起こる。

コンプレッサーの能力不足やエア供給ホース径が小さい場合など1次圧不足や、塗装機の選定あやまりで塗料所定の2次圧が得られない場合、正常なパターン幅とならない。またペイントホースが長い場合も圧力損失のため所定の塗料圧が得られないためパターン幅が狭くなる。

チップが半分詰まった状態で塗装するとパターン幅が狭くなる。

a . 開缶時、開缶後の異物混入に注意する。

b . 2液反応形塗料は早めに使い切る。可使用時間を確認すること。

c . 塗料に合った適性な塗装機、テフロンホースを選択する。又は、コンプレッサーの容量、エアホース径、塗装圧力などの条件も確認する。
