あわ (Bubbling)

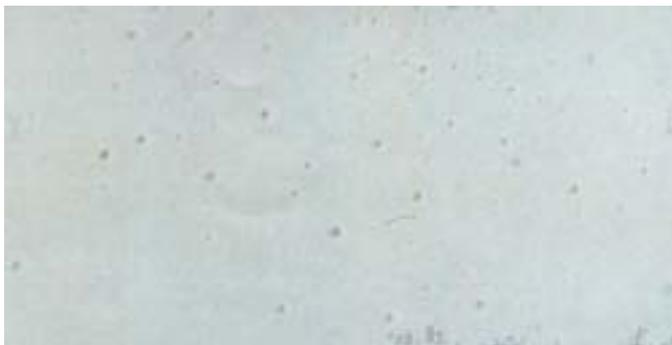
塗料中に混入している空気が塗膜を形成した後も逃げきれず、そのまま泡となって残ってしまう現象。

a . 被塗物温度が高温の場合

溶剤の揮発が早く表層だけが乾燥し、塗膜内溶剤の気化時の溶剤ガスや空気が内泡されて発泡に至る。

b . 塗料を激しく攪拌した後、すぐに使用した場合

塗料中に多量の空気が混在し、その空気により発泡する。

c . 塗料粘度が高い場合

エアレス塗装時等は、微粒化が悪く空気の巻き込みが多いことが原因とする場合。
「被塗物の高温」と同じ理由による場合もある。

g . 被塗物に巣穴がある場合

コンクリート面の塗装でパテ処理が十分でなく巣穴が残っている場合や、無機ジンクリッチペイントやメタリコンなどでミストコートが十分でない場合はあわを生じやすい。

- a . 希釈シンナーを蒸発速度の遅いものに変える。適正温度で塗装する。
- b . 攪拌後、養生時間をとる。
- c . 適正量の希釈を行う。
- d . ロール塗装の場合は毛足の短いものや無泡ローラーに交換する。
