## はじき (Crawling)

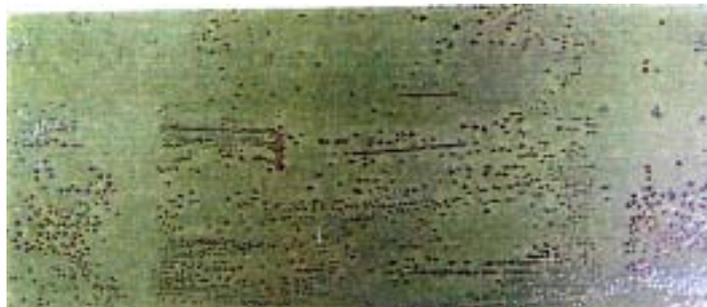
塗料がはじいて、穴またはくぼみができる現象。

- a. 被塗面に水、油、シリコン等が付着していた場合  
被塗面の表面張力が低い場合や、親和性のない物質が原因である。
- b. 刷毛や塗装機、塗料などに油、シリコン等が混入していた場合  
シリコンの混入など親和性のない物質が原因となる。
- c. 風の強い日や気温が低い日に塗装した場合  
エポキシ樹脂塗料の場合、樹脂自体がハジキ易い傾向にあり、上記条件の場合特にその傾向を示す。
- d. 低温、低湿度条件によるもの  
油性系、長油性フタル酸樹脂塗料が低温下で徐々に乾燥する過程で外気が低湿（換気不良条件が加われば更に起こし易い）なとき、塗膜表層に親油基が配列すると考えられる。この親油基は表面張力が小さいためハジキの原因となる。この系のはじきは換気不良でも生じる。

- a. 被塗面を清掃する。(シンナー拭き等)
- b. 外からの異物混入を十分に注意する。
- c. 被塗面にペーパー掛けなどで粗度を付ける。(表面積を増加させる。)
- d. 塗装環境条件を工夫する。  
エポキシ樹脂塗料は強風を避ける。油性塗料は換気を十分に行なう。
