はくり・付着不良・はがれ (Peeling,)

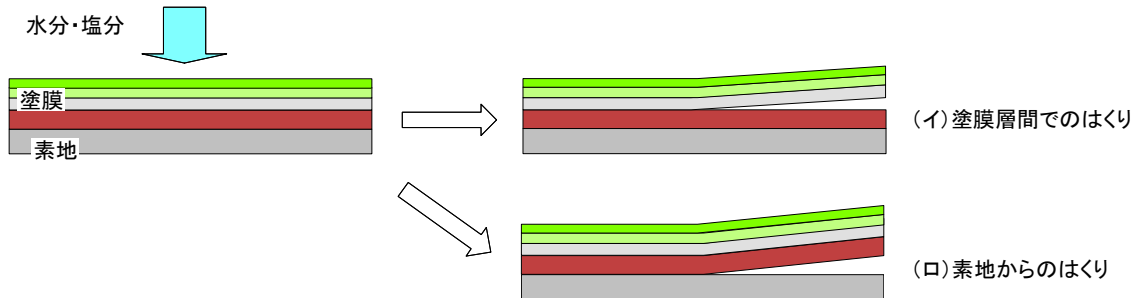
塗膜の付着力が失われ、素地や塗膜界面からはがれる現象を言う。

a. 塗膜下の異物によるもの

素地調整が不完全であった場合など素地面に、油脂、埃、水、塩分などが付着している上に塗装を行った場合は、塗装初期から付着力が弱く、短期間で塗膜のはくりを生じる。

b. 下塗り塗膜の異物によるもの

橋梁塗装などで工場塗装と現地塗装で間隔が開く場合、保管中や輸送時下塗り塗膜面に塩分や埃、油脂などの異物が付着したり、コンクリート床面工事でのアルカリ残存物や、架設工事時の油脂類の付着のため塗膜付着力が低下してはくりを生じる。

c. 塗装間隔を越えた場合

橋梁塗装などで工場塗装と現地塗装で間隔が所定の期間を越えた場合、塗膜表層劣化によるぜい弱層が生成し、はくりを生じる。

d. 塗膜の硬化不良によるもの

2液硬化塗料（エポキシ樹脂塗料、シンクリッチ塗料、ポリウレタン樹脂塗料など）で硬化剤を入れ忘れたり、混合比を誤った場合は塗膜本来の付着強度が発揮できないためはくりを生じる。

特にポリウレタン樹脂塗料は硬化剤にイソシアネートを使用するが、硬化剤は水分と容易に反応するため、結露した面や高湿度下での塗装は塗料液のみを塗装した状態となり、はくりや付着不良を生じ易い。

e. 熱影響を受けた場合

旧塗膜が、油性系塗料や塩化ゴム系塗料で塗り替えた場合など、鋼床板裏面部など塗装終了後、アスファルト舗装で路面を張り替える時、塗膜が熱影響を受け、ふくれ又ははくりする場合がある。

f. 旧塗膜の付着力が弱い場合

亜鉛メッキに塗装した塗膜の塗り替えや、油性系塗膜の塗り替えで総合塗膜厚が $500\mu\text{m}$ 以上に達した場合や、ジンクリッチ～フタル酸樹脂塗装など旧塗膜の付着性が弱い場合、旧塗膜からはくりする場合がある。

4. 対策

- a. 素地調整は規定のランクまで実施する。異物が付着した可能性のある場合は水洗や溶剤拭き等で除去し、付着に影響がない状態になった事を確認してから塗装を実施する。
- b. 塗装間隔が当初定めた期間を越える事が予想される場合は、M I O塗料を用いて塗装間隔が長くなる塗装仕様を選定する。更に長期にわたった場合は、塗膜調査を実施し塗膜の目荒らしや増し塗りなどの処置を行う。
- c. 塗膜の硬化不良の場合は不良塗膜を完全に除去した後、再塗装を実施する。
- d. 塗り替え塗装では、付着力の低下した塗膜は十分除去する。
