ふくれ (Blistering)

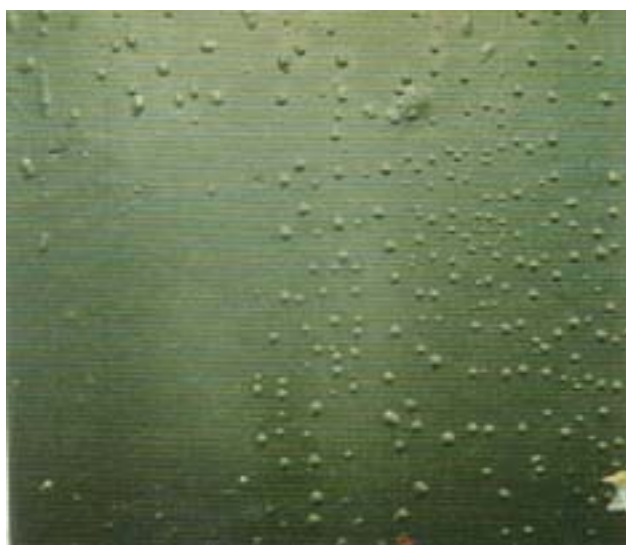
塗膜がその内部に含まれる液体やガス、さび等によりふくれる現象。

a. 外部からの液体の侵入によるもの (水分を呼ぶ異物が存在している。)

b. 内部に含まれたガスによるもの

c. さびが発生した場合

a . タンク内面塗装では施工要領に従い、素地調整程度、塗装間隔、塗膜厚さを確保する。また標準仕様以外の塗装系や仕様制限（内容物の種類、液温度など）を守る。

b . 塗装環境が使用制限外（降雨、気温、湿度など）の場合は塗装しない。塗膜が完全に硬化（7日以上）しない状態で使用しない。急激な加熱は避ける。

c . さびふくれが早期に発生する場合は、防食性の優れた塗装系（ジンクリッチ塗料～エポキシ樹脂塗料など）やブラスト処理を行う素地調整の採用に変更する。
