\*\*\*\*\*エポキシ系塗料・タールエポキシ塗膜の変色\*\*\*\*\*

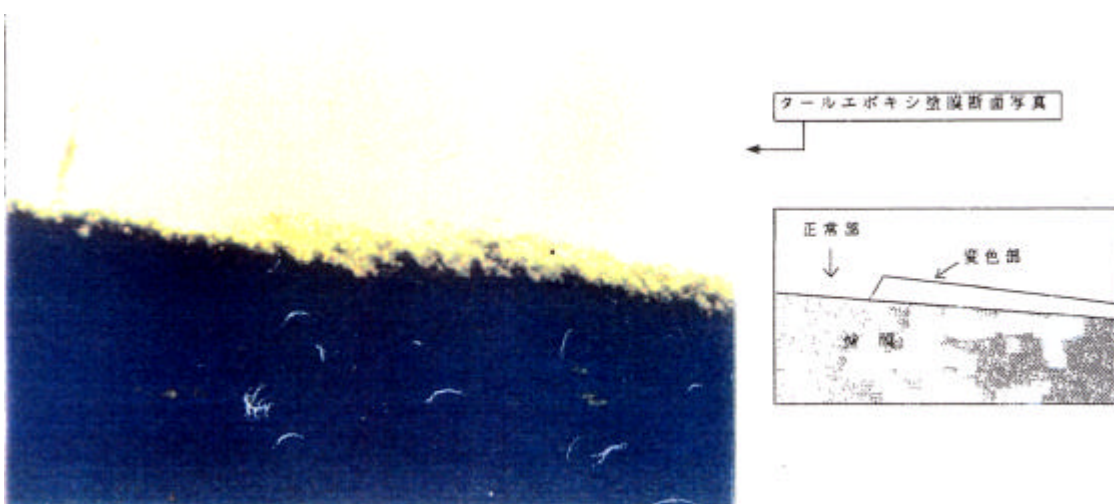
塗膜硬化までの段階で塗膜が水に接触し、太陽光が照射された場合に認められる現象である。塗膜中のタール成分が水分と光（紫外線）の作用により乳化し、発生するものである。すなわちタール成分が水分と接触し水和物となり紫外線によってこの現象が助長される。また紫外線の影響を受けず、水分だけの作用によってもまれに発生することがある。

この現象を顕微鏡にて観察すると、変色した部分と正常部分の塗膜断面写真より、変色した部分は乳化（水和物）のため、表層5～10μm盛り上がった状態となっている。
